**LAVORI DI MANUTENZIONE ORDINARIA E  
STRAORDINARIA RELATIVI A FABBRICATI AUTOSTRADALI  
E MANUFATTI VARI E PERTINENZE SU TUTTE LE TRATTE  
DI COMPETENZA DEL 1° TRONCO DI GENOVA  
LOTTO 1: FABBRICATO SEDE DT1**

**PROGETTO ESECUTIVO**

**Documentazione fotografica**

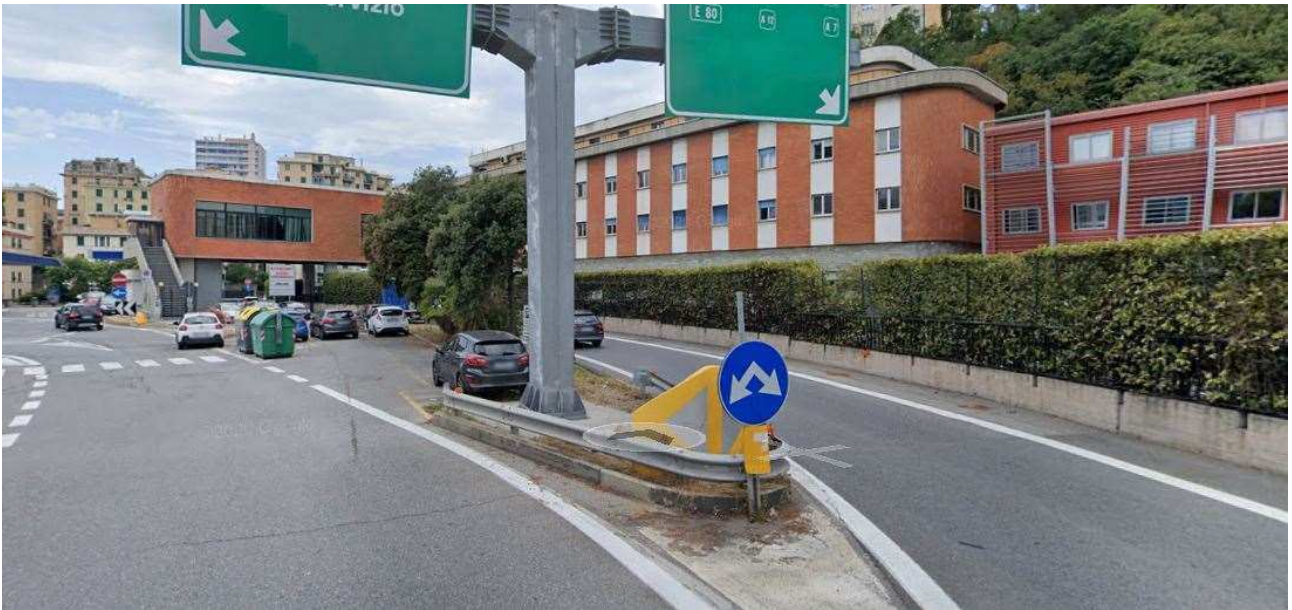
Figura 1: Punto ripresa fotografica 48: Visione totale del fabbricato fronte sud-est dalla viabilità stradale

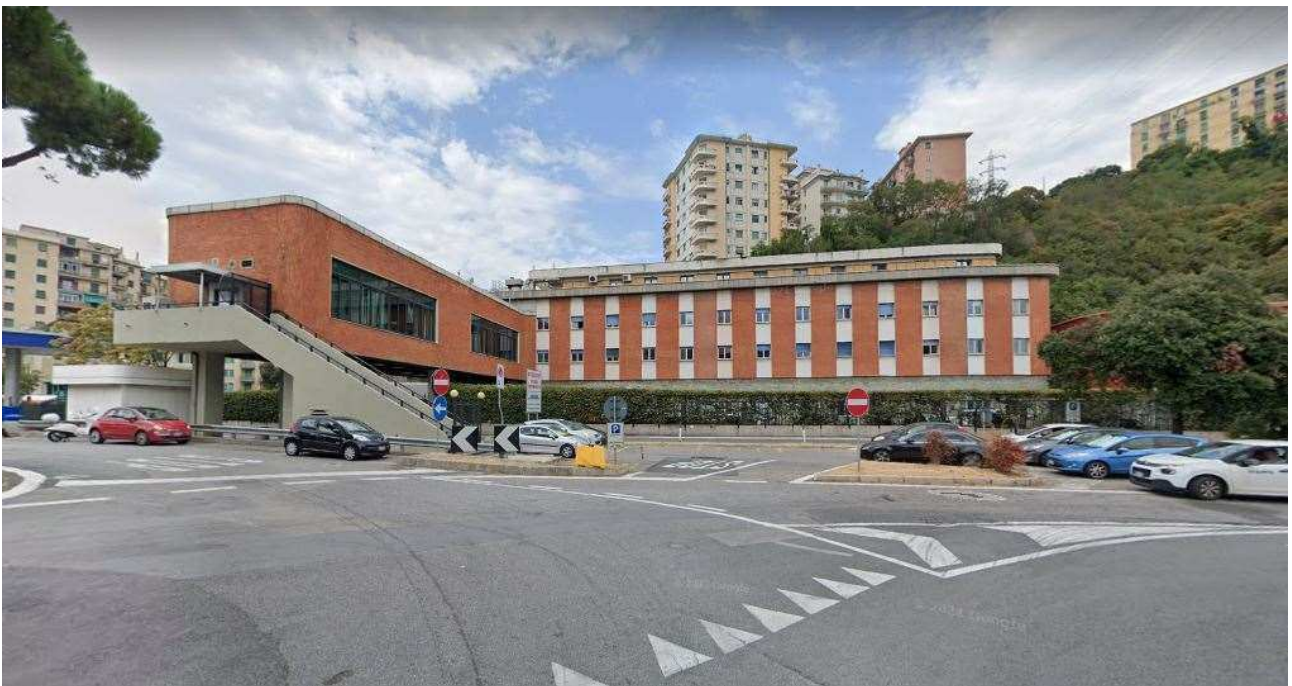
Figura 2: Punto ripresa fotografica 49 – Visione totale del fabbricato fronte sud dalla viabilità stradale (immagine realizzata precedentemente all'inizio delle lavorazioni sul corpo a ponte – non oggetto del presente appalto - il quale attualmente risulta coperto da ponteggi)

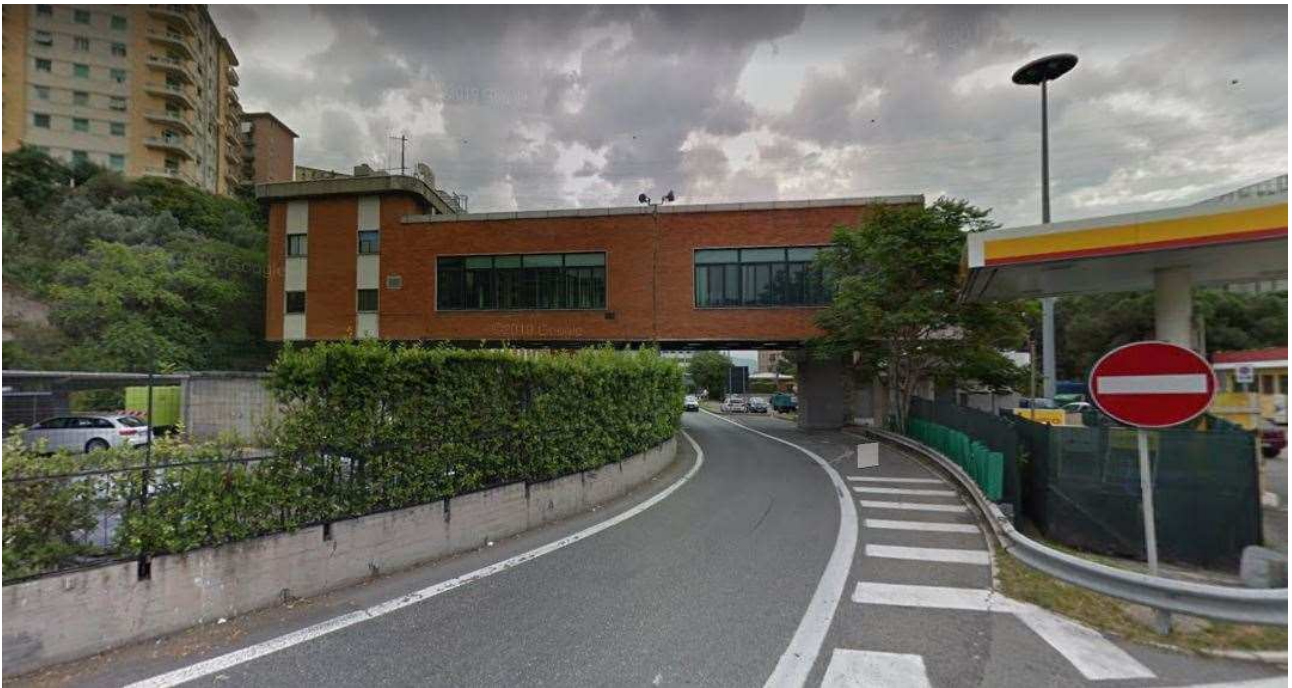
Figura 3: Punto di ripresa fotografica 50 – Visione totale del fronte ovest del fabbricato principale e del corpo ponte (immagine realizzata precedentemente all'inizio delle lavorazioni sul corpo a ponte – non oggetto del presente appalto - il quale attualmente risulta coperto da ponteggi)

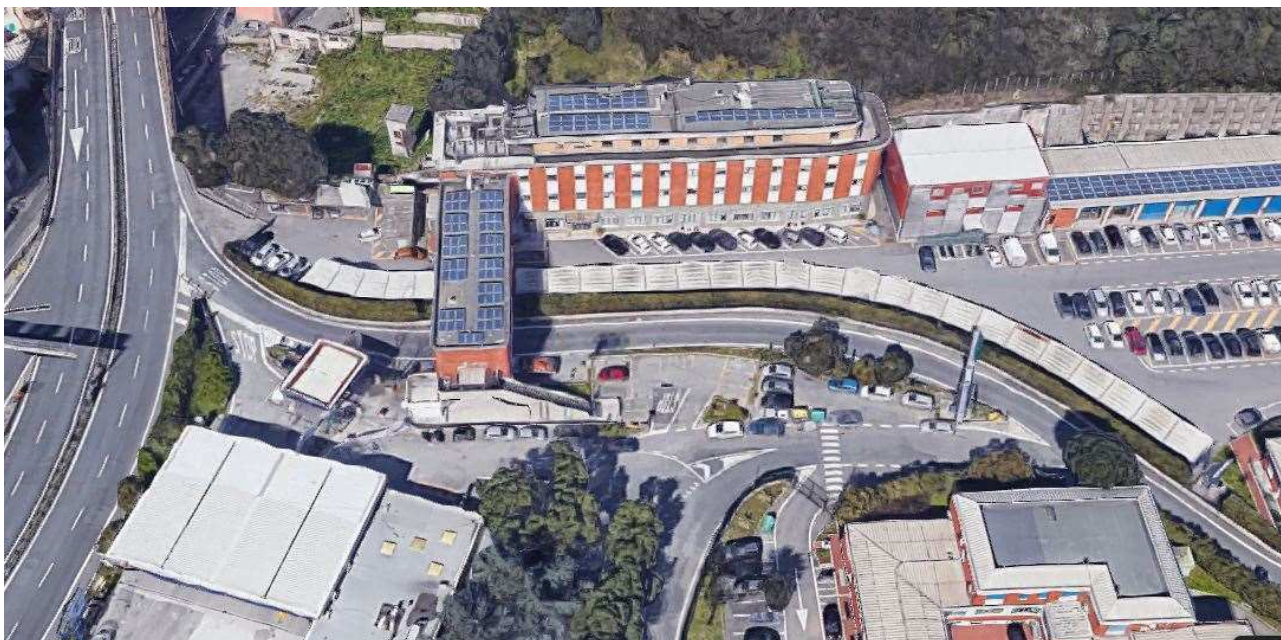
Figura 5: Punto di ripresa fotografica 52 – Visione aerea del fronte sud del fabbricato principale e del corpo a ponte

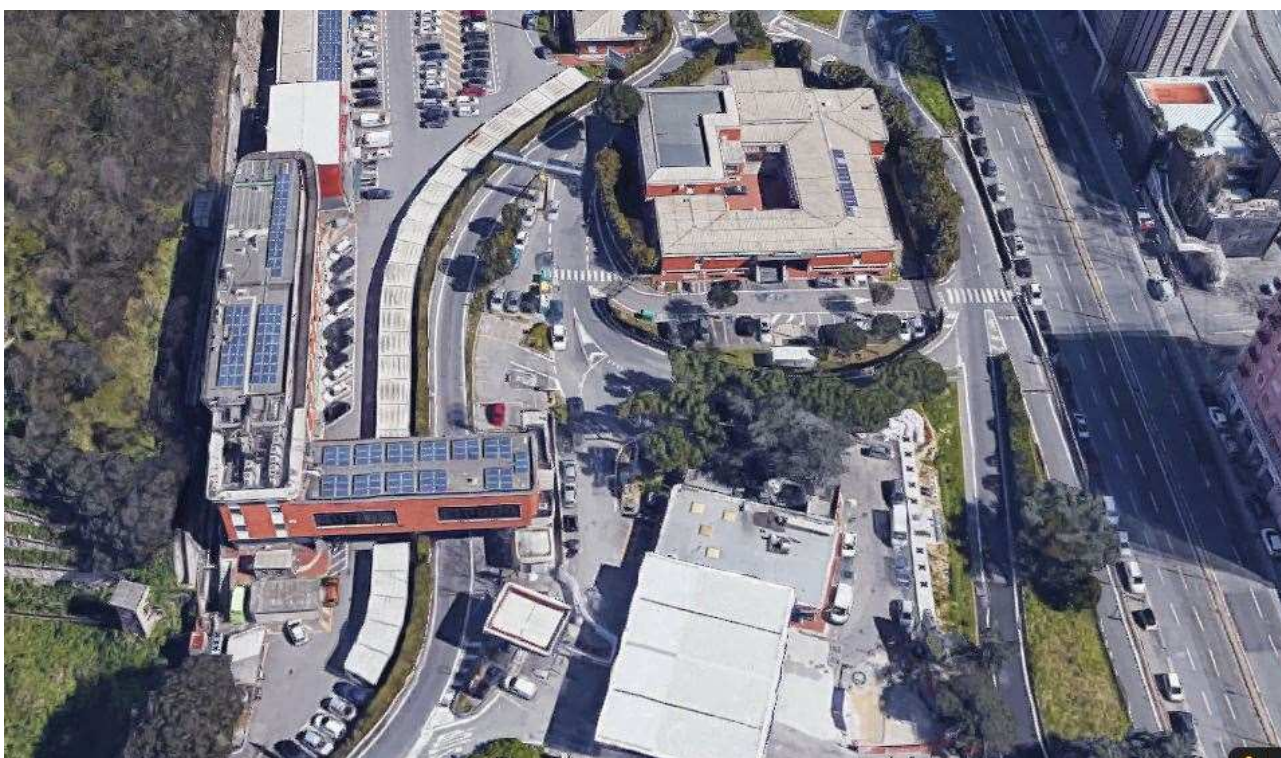
Figura 6: Figura 53 – Visione aerea del fronte ovest del fabbricato principale e del corpo a ponte

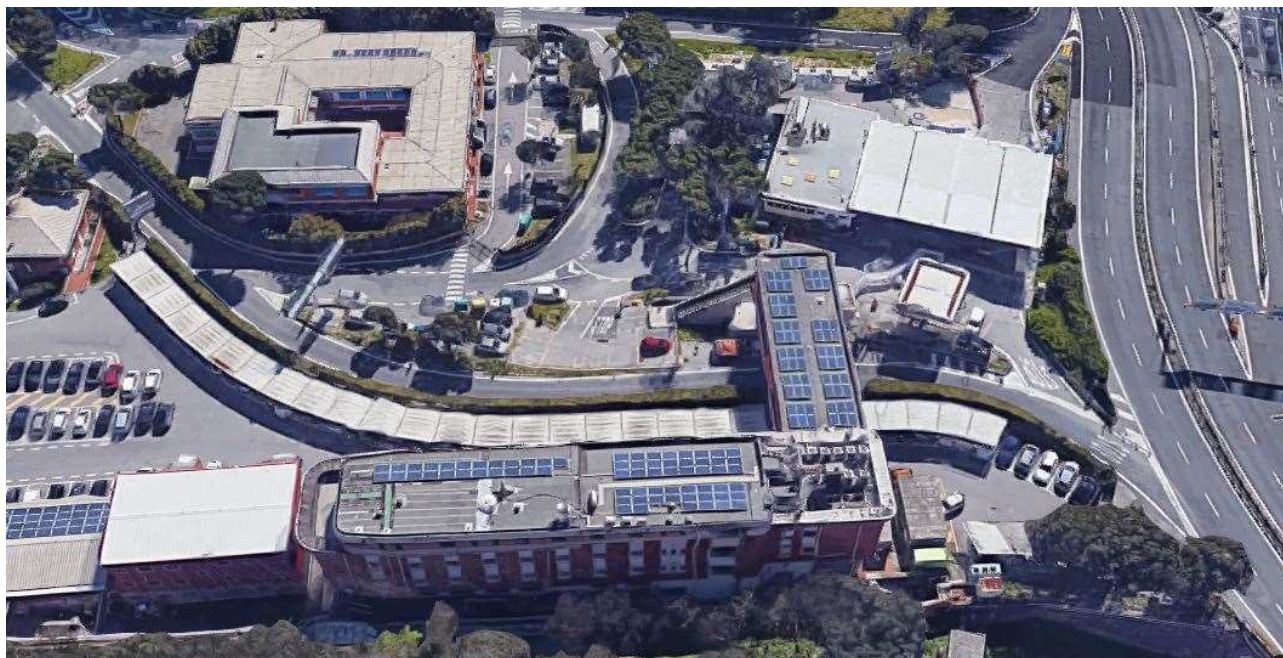
Figura 7: Punto di ripresa fotografica 54 – Visione aerea del fronte nord del fabbricato principale e del corpo a ponte

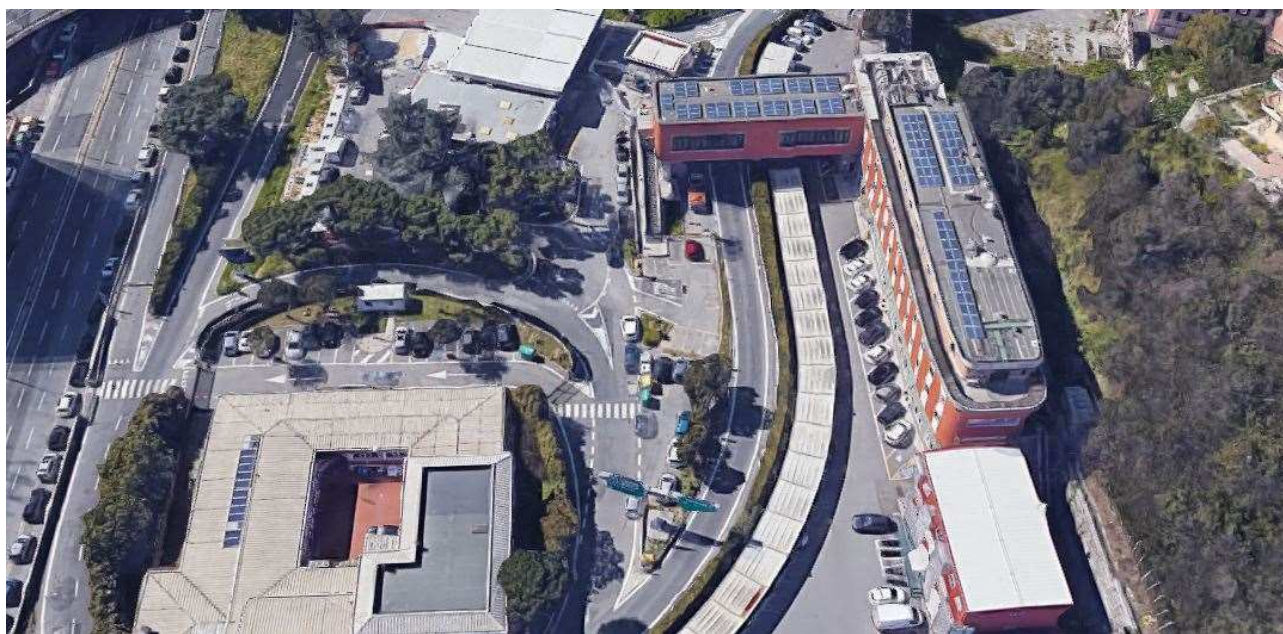
Figura 8: Figura 55 – Visione aerea del fronte est del fabbricato principale e del corpo a ponte

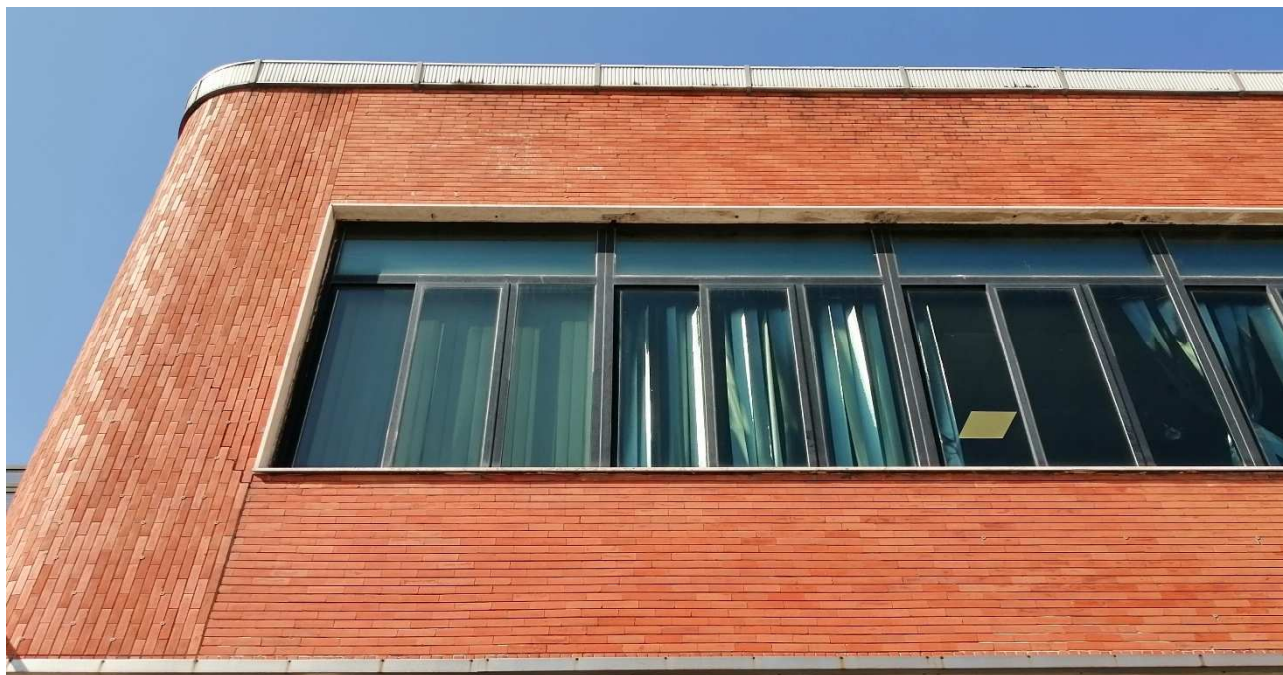
Figura 9: Punto di ripresa fotografica 58 – Vista ravvicinata degli infissi in alluminio del corpo a ponte del fabbricato

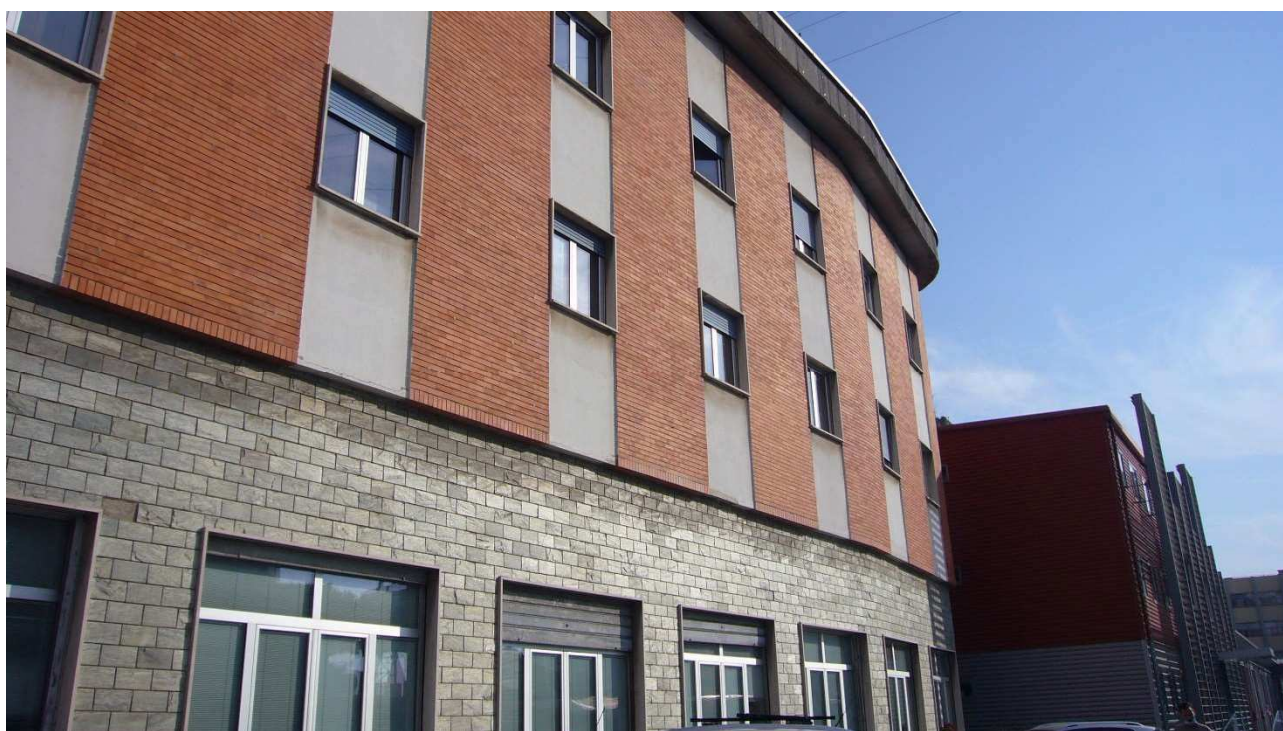
Figura 10: Punto di ripresa fotografica 62 – Vista generale prospetto sud verso est con tutti gli elementi di alterazione dei progetti 1969-1973

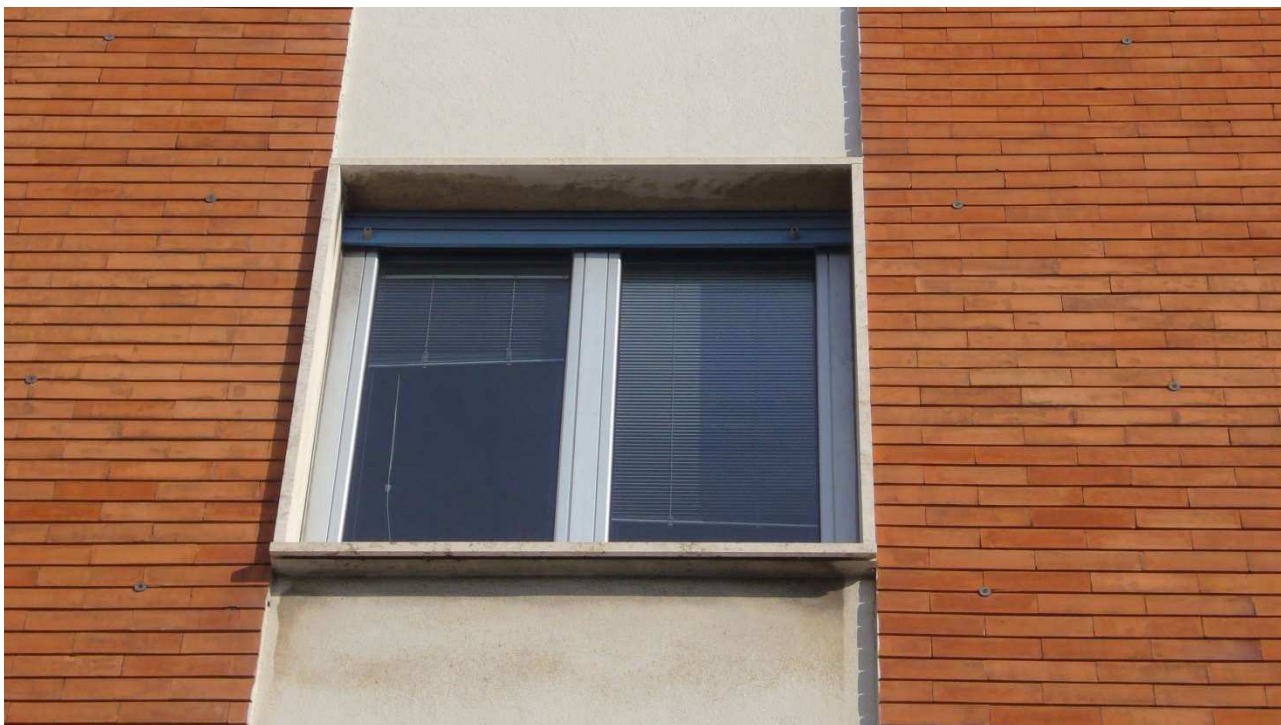
Figura 11: Punto di ripresa fotografica 63 – Modifica facciata sud con riquadratura finestra, serramento in alluminio e paramento in mattoncini

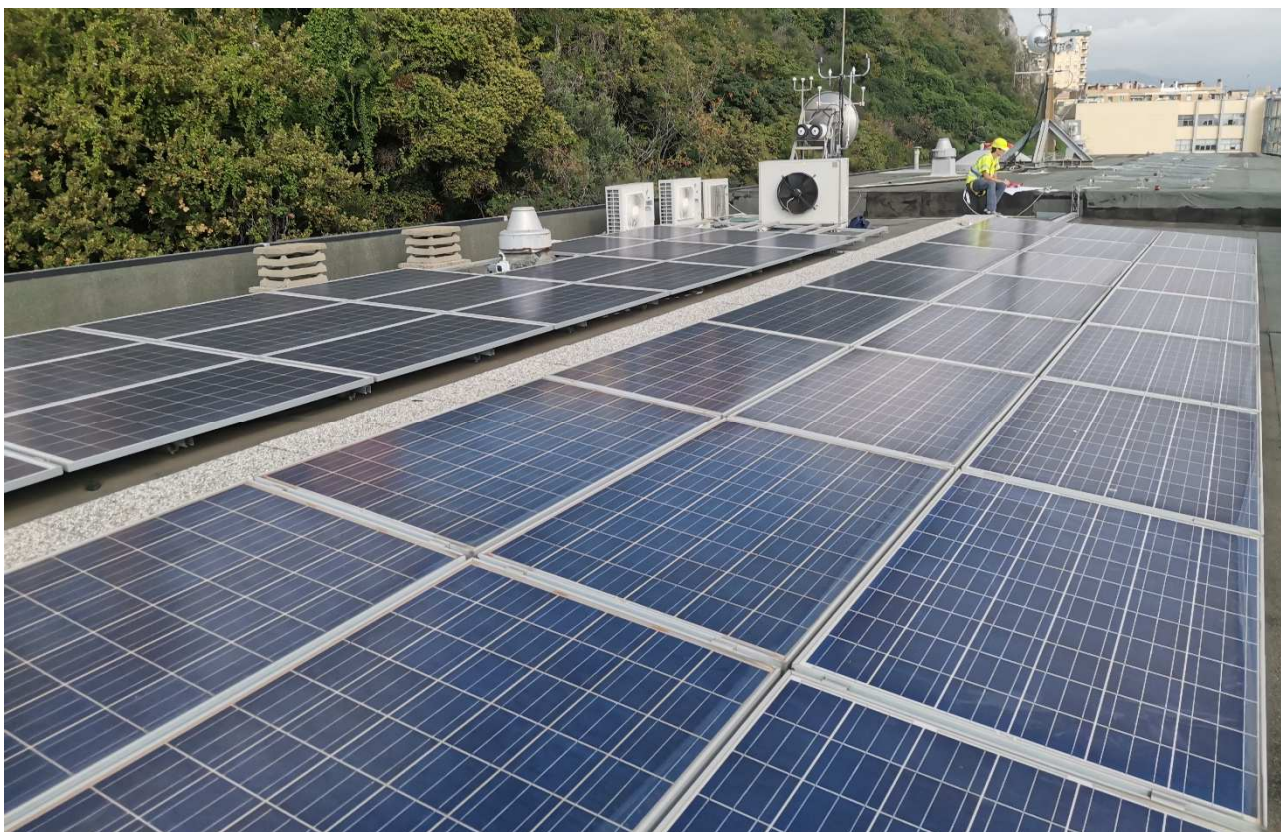
Figura 12: Punto di ripresa fotografica 64 – Vista Copertura del corpo principale

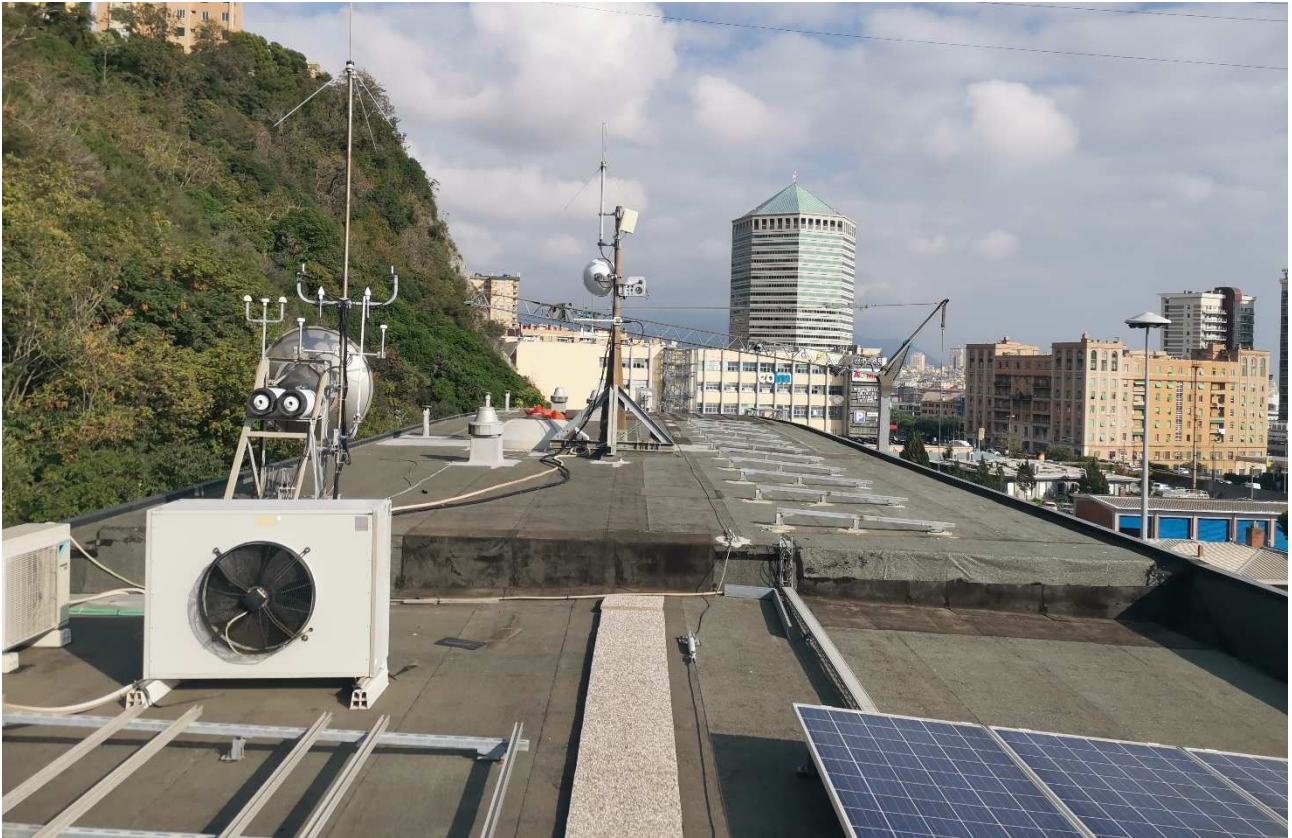
Figura 13: Punto di ripresa fotografica 65 – Vista Copertura del corpo principale (immagine realizzata precedentemente all'inizio delle lavorazioni di manutenzione provvisoria dell'impermeabilizzazione in essere al momento)

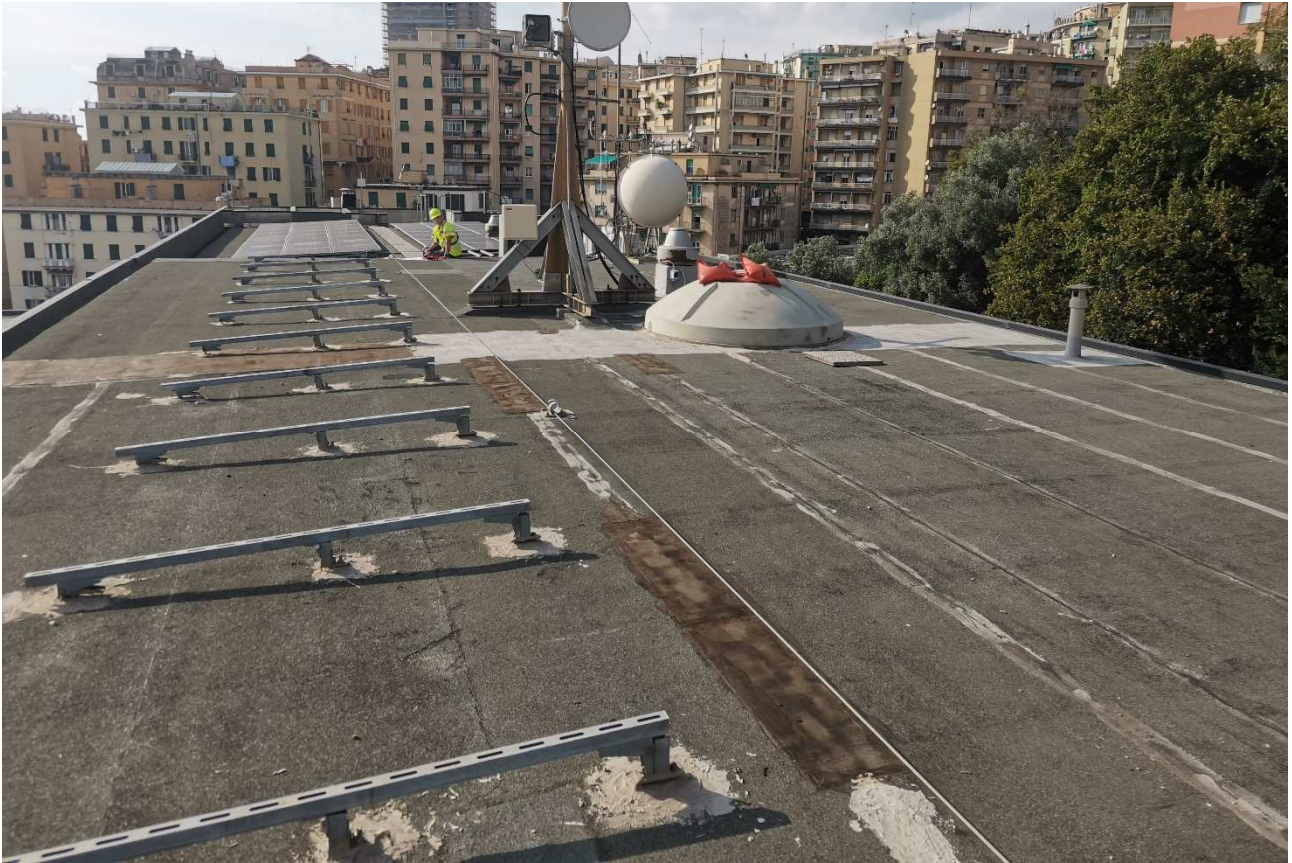
Figura 14: Punto di ripresa fotografica 66 – Vista Copertura del corpo principale (immagine realizzata precedentemente all'inizio delle lavorazioni di manutenzione provvisoria dell'impermeabilizzazione in essere al momento)
