AUTOSTRADA A07: MILANO -GENOVA, tratto: Serravalle Scrivia - Genova

LAVORI DI MANUTENZIONE ORDINARIA E
STRAORDINARIA RELATIVI A FABBRICATI AUTOSTRADALI
E MANUFATTI VARI E PERTINENZE SU TUTTE LE TRATTE
DI COMPETENZA DEL 1° TRONCO DI GENOVA
LOTTO 1: FABBRICATO SEDE DT1

PROGETTO ESECUTIVO

Relazione tecnica specialistica

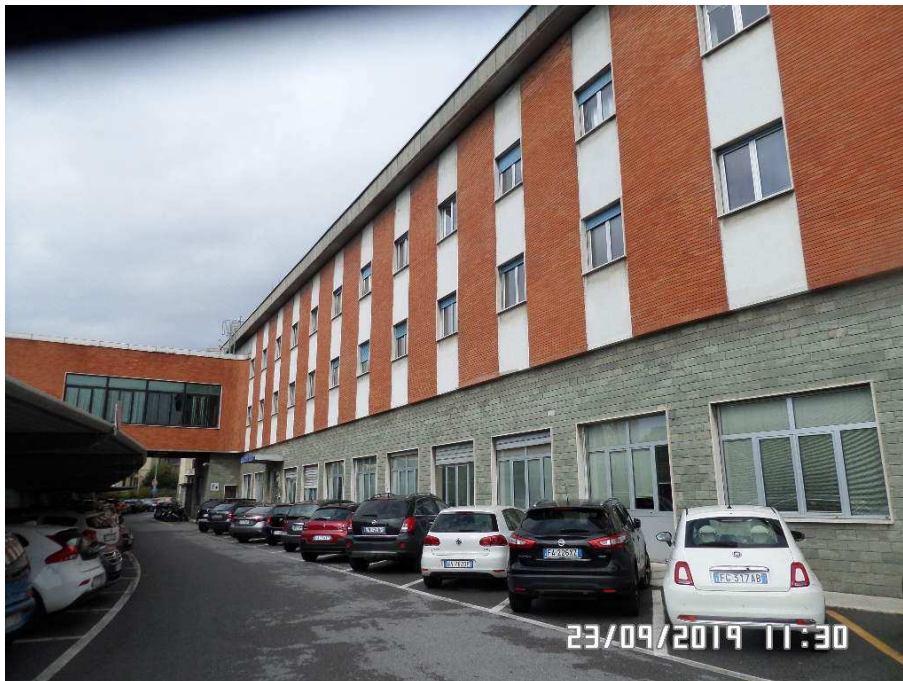
Figura 2: Vista fronte sud corpo principale e est corpo a ponte

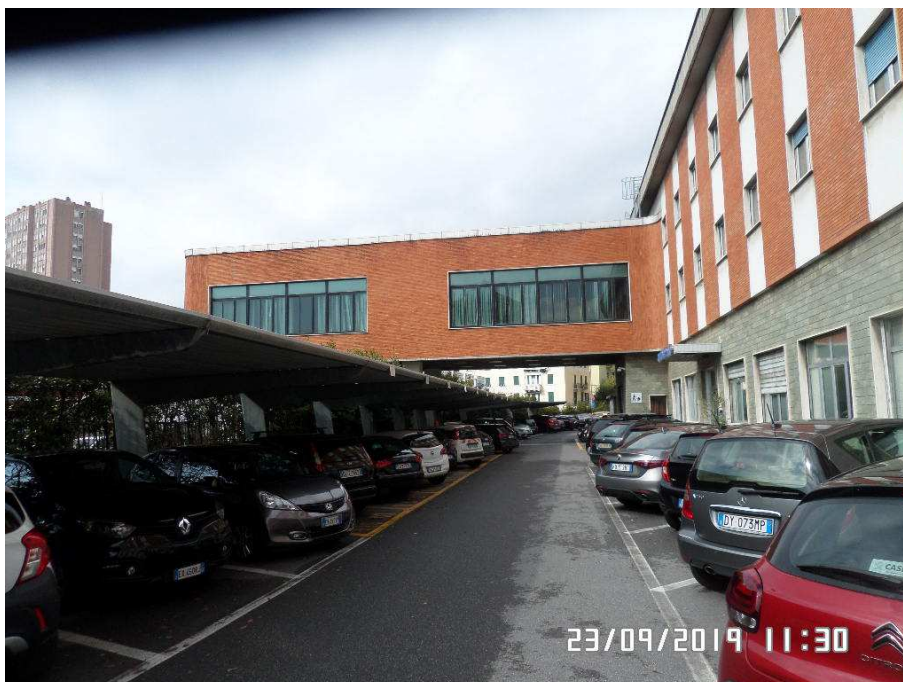
Figura 3: Vista prospetto est corpo a ponte

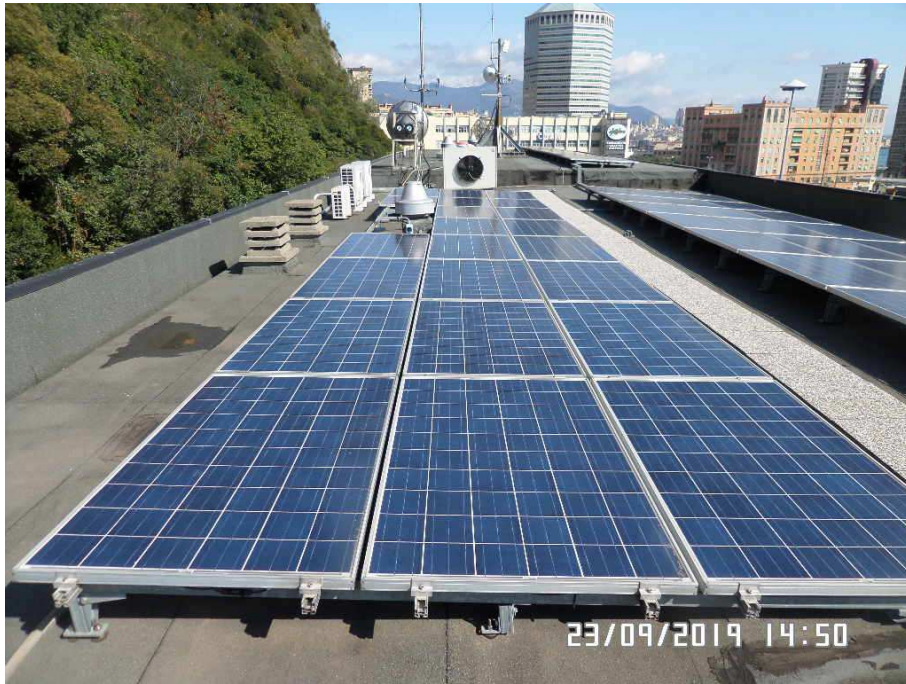
Figura 4: Copertura corpo principale

La copertura è caratterizzata da guaina bituminosa a vista. Direttamente appoggiati su di essa vi sono pannelli fotovoltaici, antenne, macchine termine ecc.

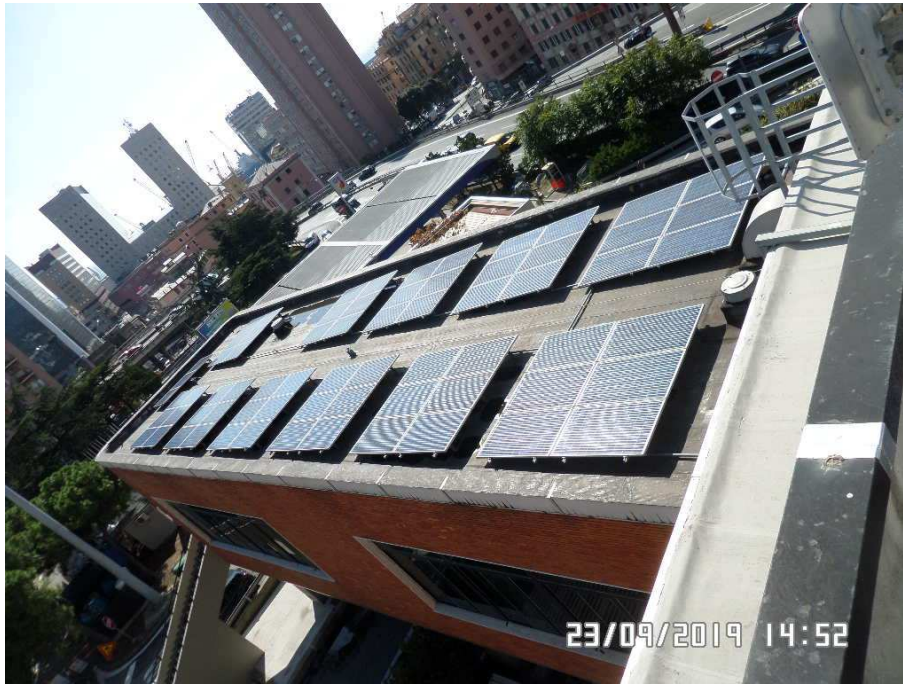
Figura 6: Copertura corpo a ponte

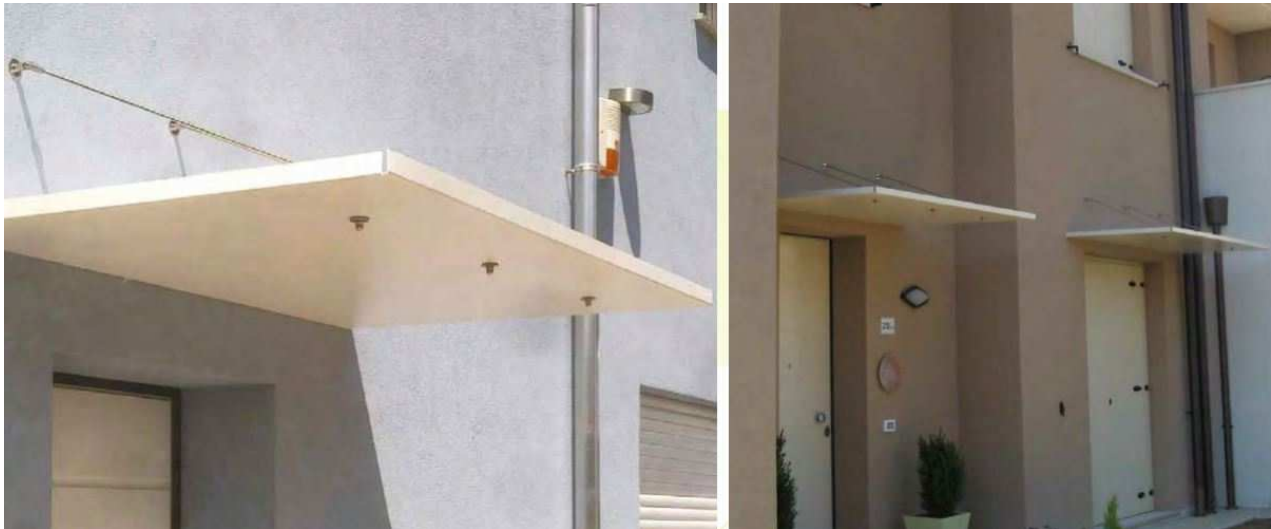
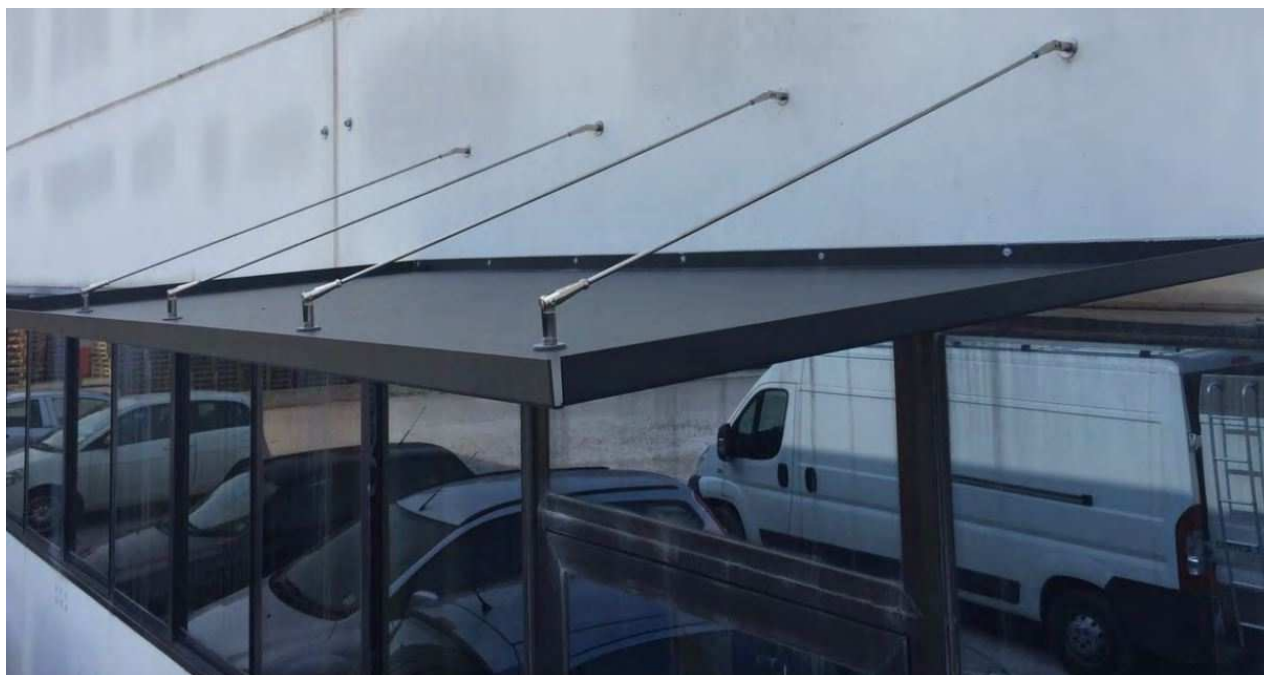
Nell'ambito del rinnovamento dei fronti esterni del corpo principale della sede del DT1 si prevede la sostituzione della pensilina di ingresso, intervento **B**. Il nuovo elemento sarà realizzato in lastra di alluminio sp.3mm (lega alluminio 5083) con tiranti in acciaio diametro 6mm, bulloneria in acciaio INOX Aisi 304 tipo quella rappresentata nelle immagini che seguono. La colorazione definitiva della lastra di alluminio sarà definita dalla Direzione Lavori di concerto con gli ispettori della Soprintendenza in relazione anche al RAL che verrà utilizzato per tinteggiare il fronte esterno. L'insegna che attualmente risulta appoggiata sulla pensilina esistente sarà opportunamente riposizionata.

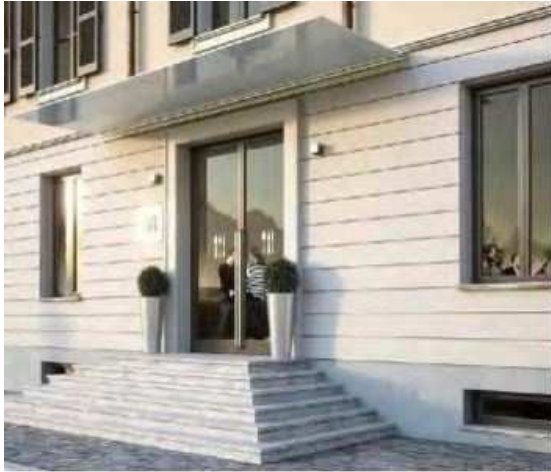
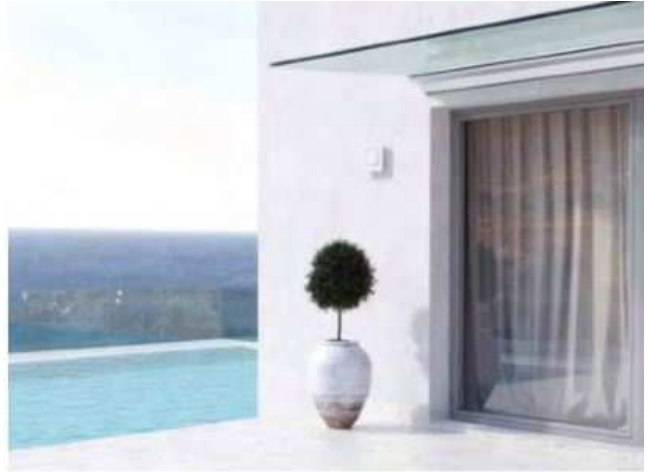
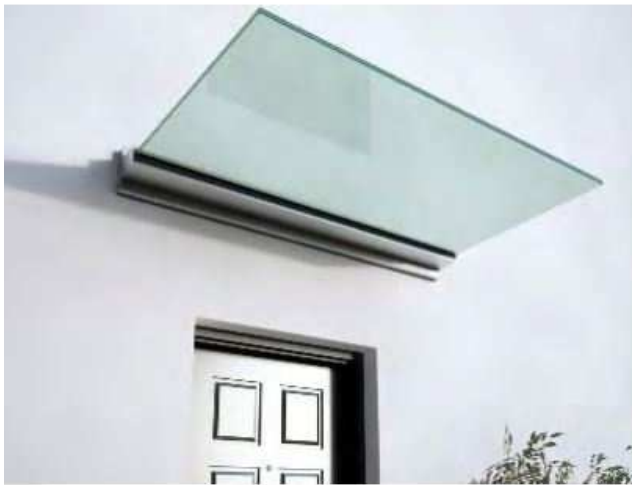
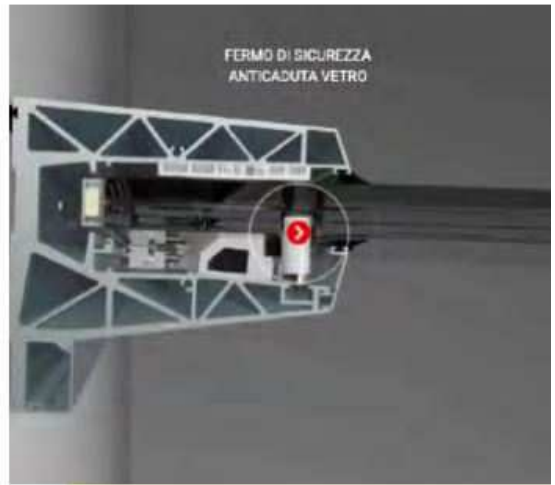
4.2.2 Sostituzione pensilina di ingresso

Nell'ambito del rinnovamento dei fronti esterni del corpo a ponte della sede del DT1, già intrapreso nell'ambito dei lavori in atto di cui alla pratica 34.43.04/120.96 con protocollo 375-p del 09/01/2024, si prevede la sostituzione della pensilina in corrispondenza dell'uscita sud, intervento **B**. Il nuovo elemento sarà realizzato in vetro antisfondamento 10+10 temperato del tipo quella rappresentata nell'immagine che segue.
